Evaluación de la amenaza ante fenómenos de remoción en masa en un sector de ladera. Caso de estudio: barrio Cuesta Blanca, Ocaña-Colombia

Threat assessment before mass removal phenomena in a hillside sector. Case study: Cuesta Blanca neighborhood, Ocaña - Colombia

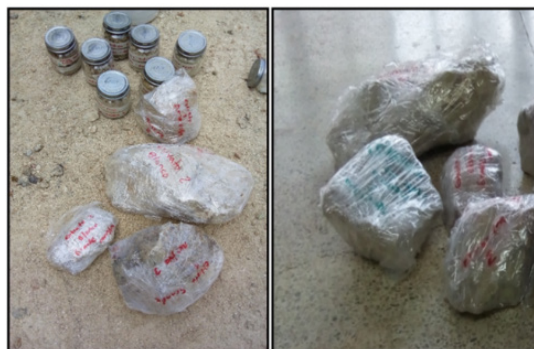
Figura 4. Toma de muestras

en los cortes del talud crítico (alteradas – inalteradas), ver figura 4.
