# Evaluación de la amenaza ante fenómenos de remoción en masa en un sector de ladera. Caso de estudio: barrio Cuesta Blanca, Ocaña-Colombia

*Threat assessment before mass removal phenomena in a hillside sector. Case study: Cuesta Blanca neighborhood, Ocaña - Colombia*

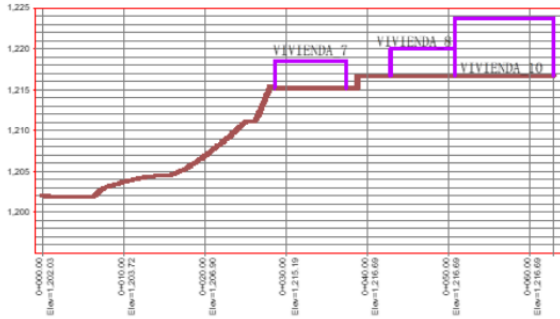
Figura 3. Sección crítica del área de estudio

Este proceso fue desarrollado a través del uso del software AutoCAD 2013 alimentado por la descarga de puntos del levantamiento topográfico, en el área de estudio fueron identificadas tres secciones, pero para el desarrollo de este proyecto solo fue tenido en cuenta la más crítica, considerando esta selección a partir de que en esta ya hubo deslizamientos previos sumado a la existencia de viviendas en la corona y pie del talud. En la figura 3 se puede ver la sección de estudio.

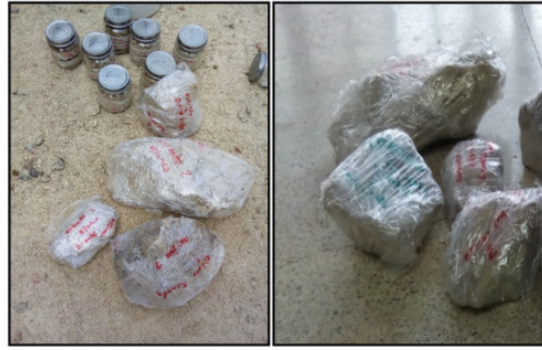
Figura 4. Toma de muestras

en los cortes del talud crítico (alteradas – inalteradas), ver figura 4.

En esta etapa se desarrollaron tomas de muestras inalteradas y alteradas sobre el perfil estratigráfico de la zona de estudio, posteriormente se ejecutó un plan de laboratorio que permitiera conocer las propiedades físicas y mecánicas de los materiales.
